# سَيَانَتُ الْبَنِيَّةِ الْأَثَرِيَّةِ

وان هذه النشرة المصورة توضح بجلاء صيانة الابنية الاثرية في عامي ١٩٦٣ و ١٩٦٤ • وأملنا وطيد في أن نوزن الى صيانة جميع الآثار والمباني التاريخية في أقرب وقت ممكن •

PRESERVATION  
OF ANCIENT MONUMENTS  
IN IRAQ

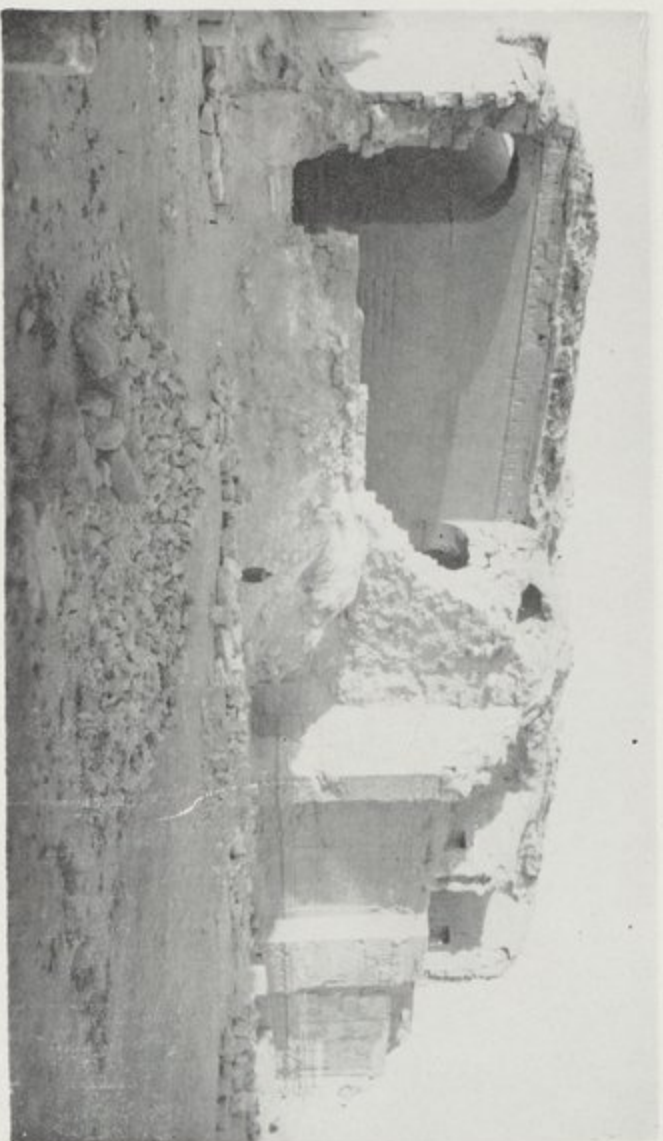
الشكل (٣) الحضر : الجانب الجنوبي للمعد الكبير قبل أعمال الصيانة الأثرية

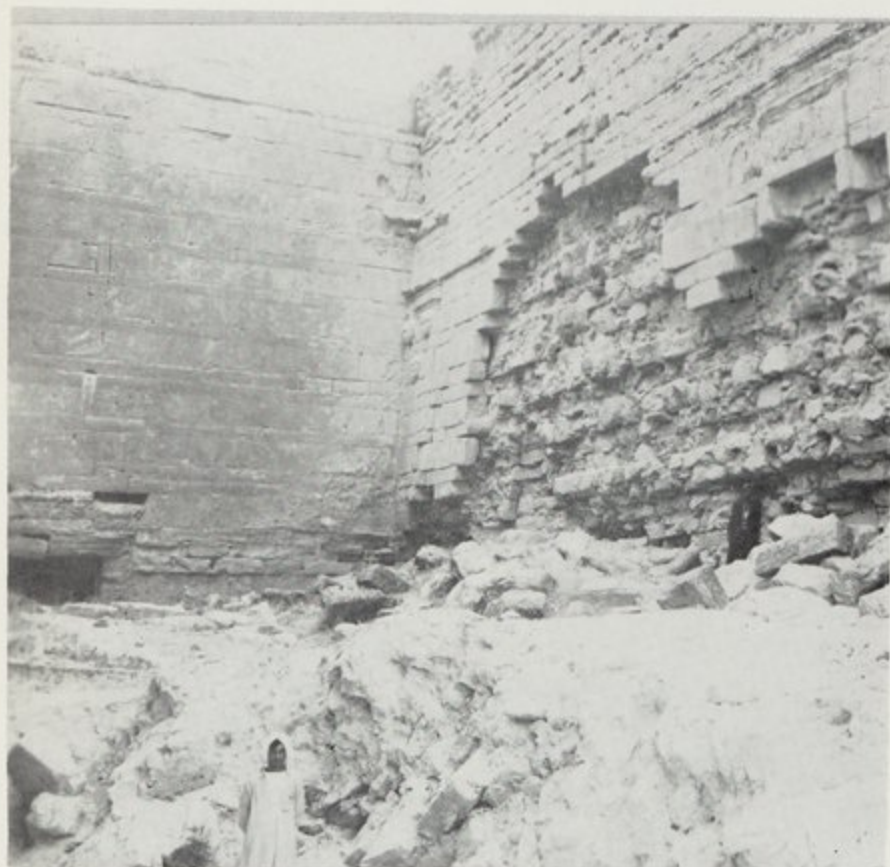
الشكل (٥) الحضر

• الانقراض المتراكمة والجدران المتداعية في أحد أواوين المعبد الكبير

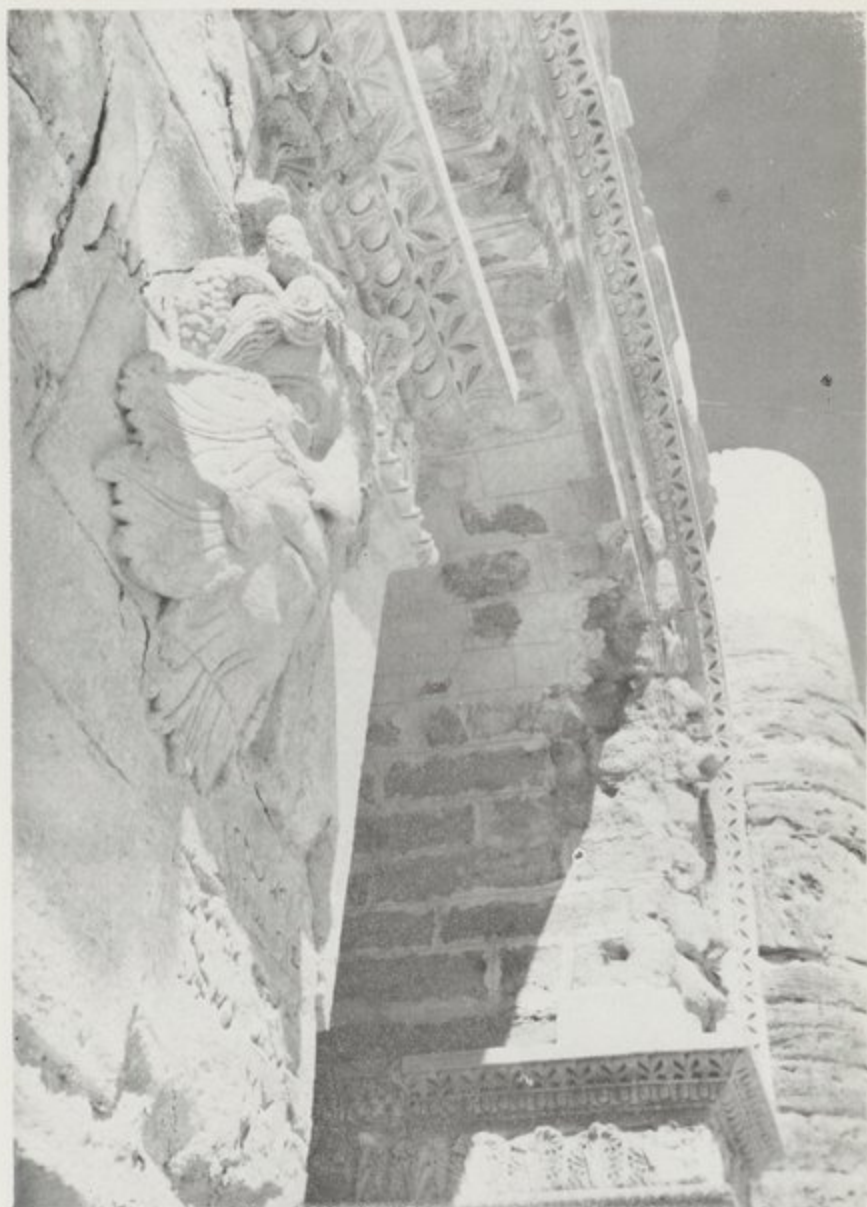
الشكل (١٠) الحضر : الاعمال الدقيقة في بناء الاقسام المتداعية  
والزخارف الذهبية في واجهة أحد الأواوين •

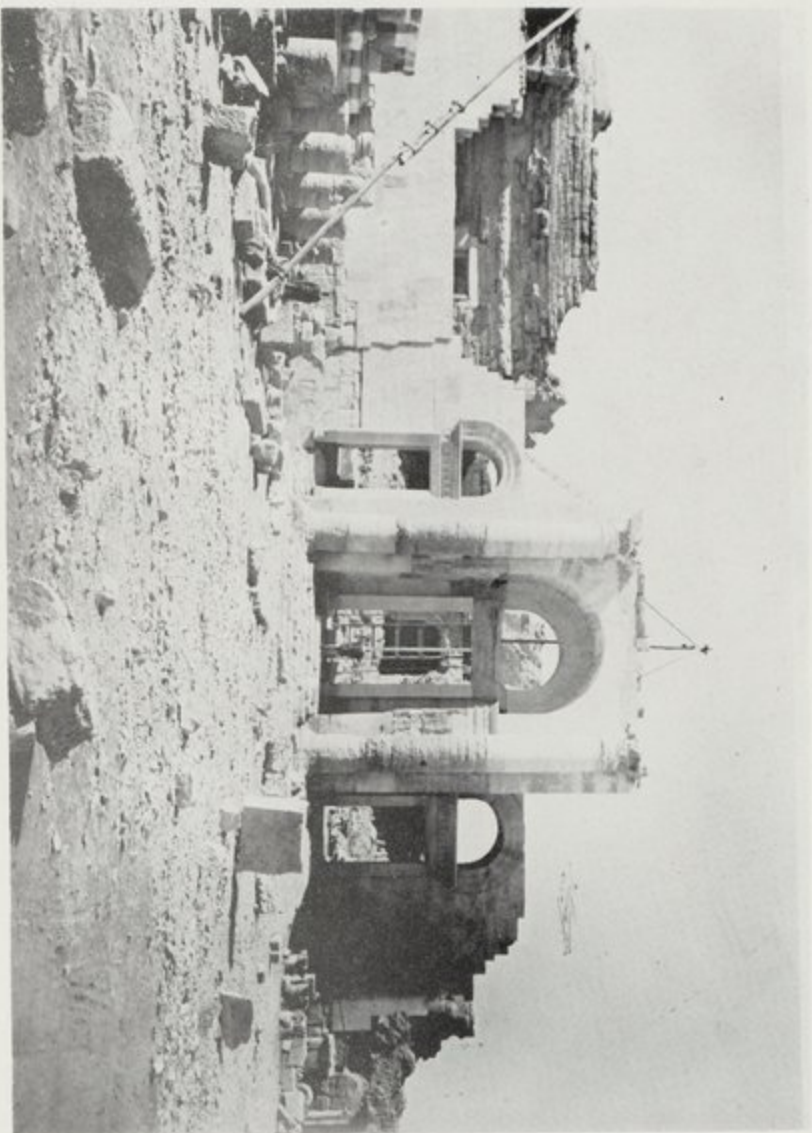
الشكل (١١) الحضر : احدى البوابات المؤدية الى المعبد الكبير . بعد اعمال الصيانة الازمية .

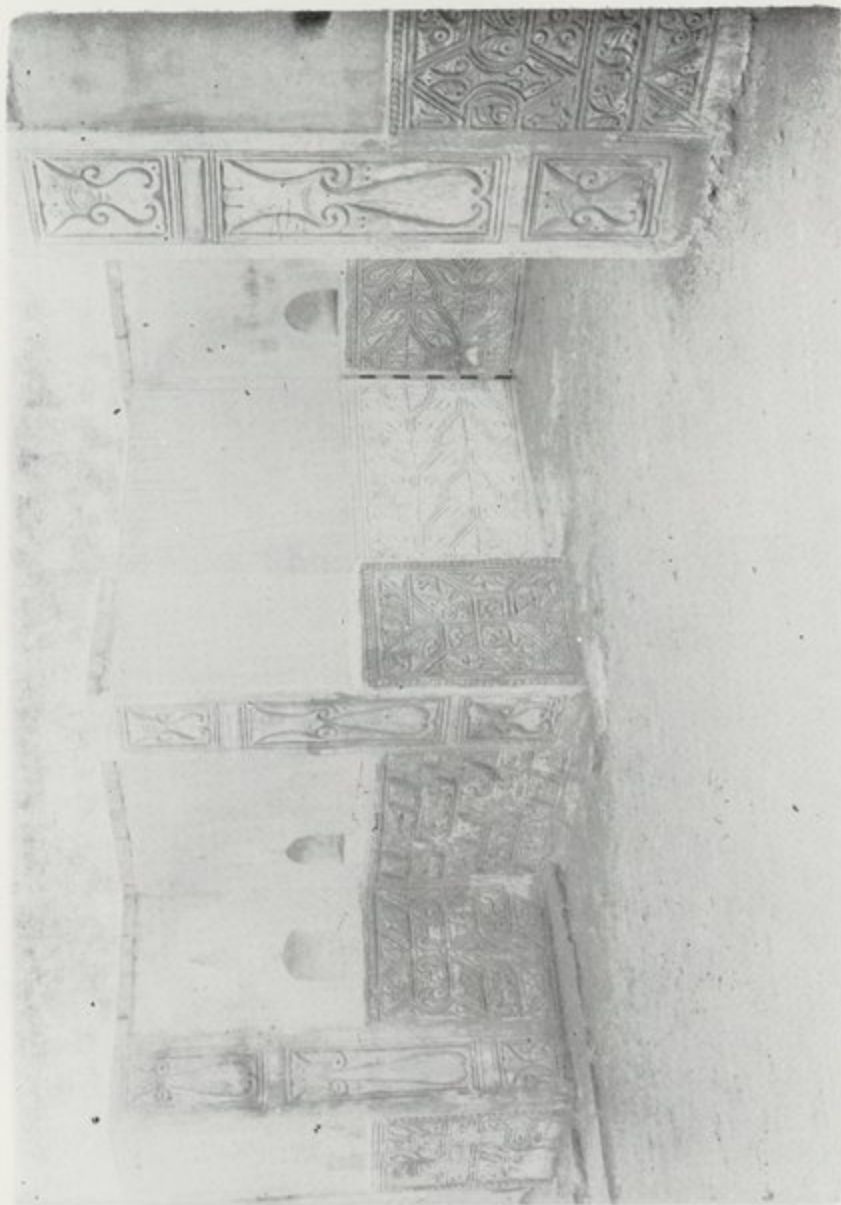
الشكل (٢٠) سامراء : منظر داخلي لأحد البيوت العباسية في سامراء  
( منتصف القرن التاسع للميلاد ) • بعد الصيانة الأثرية

وبعد ان اكتشفت هيئة الآثار للصيانة في سامراء البيت العباسي ، أجرت  
فيه ترميمات فنية واسعة بالنظر لكونه أقدم بيت اسلامي معروف لحد الآن •  
وأصبح بذلك نموذجاً حسناً لمساكن الطبقة الراقية في سامراء •

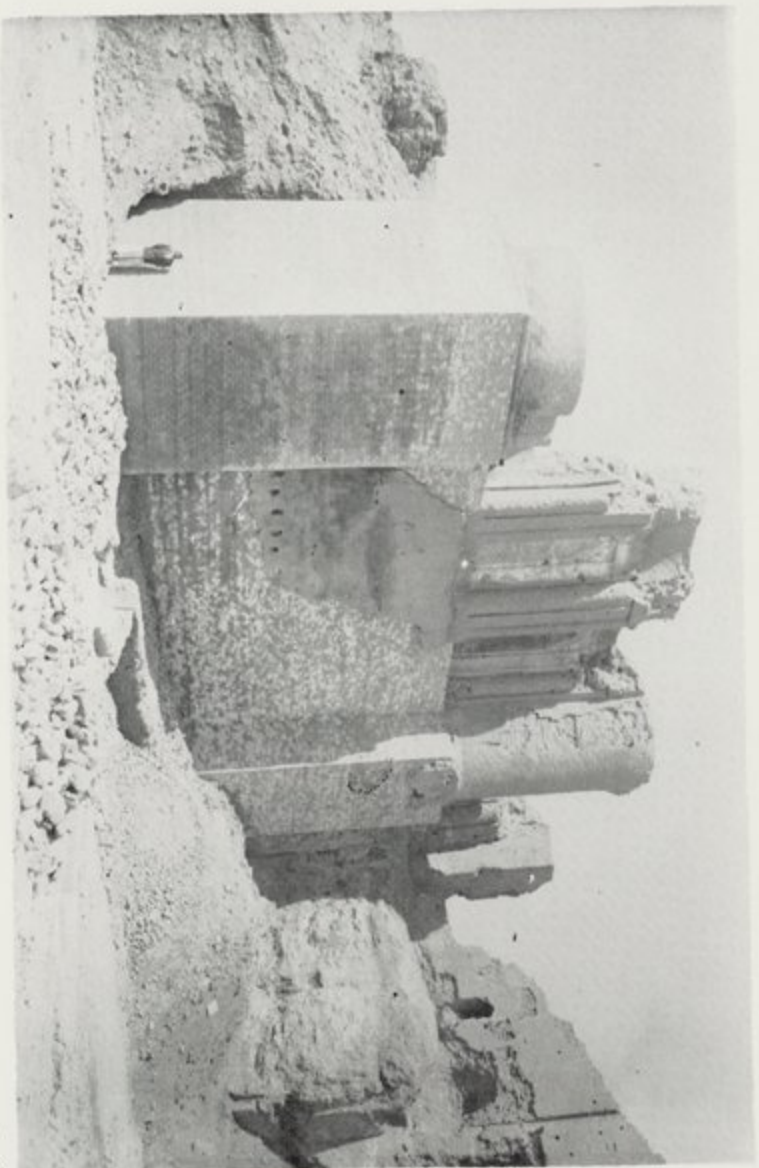
الشكل (٢٢) - سامراء - قصر العاشق : الزاوية الشمالية الشرقية ويظهر فيها الجناح الشرقي من الجانب الشمالي لقصر العاشق في سامراء ( بعد الصيانة الأخيرة )

وبنتيجة رفع النقص من الواجهة الشمالية في قصر العاشق ظهرت للعيان  
بعض المداخل الجديدة للقصر كانت في حالة جيدة من الحفظ • وقد وجد  
ان أحد هذه المداخل تؤدي الى قاعة مربعة هائلة الارتفاع وبحالة عجيبة  
من الحفظ اذ لم تعبت بها يد الزمن • غير ان مدخلا آخر وجد انه يؤدي  
الى ممر طويل ينتهي بقاعة لم نستطع حتى الآن معرفة سعتها أو ما ستؤدي  
اليه من مرافق أخرى وذلك لكونها مملأى بالاثربة والانقاض التي نأمل  
ان تزاوح في الموسم القادم • وقد عملت مديرية الآثار العامة في نفس الوقت  
على صيانة أبراج هذا القصر المتداعية • فقد تم ، مثلاً صيانة معظم الواجهة  
الشمالية بأبراجها الاربعة ونوافذها المفصصة • وكذلك تم صيانة ستة أبراج  
أخرى تقع في الاضلاع الثلاثة المتبقية •

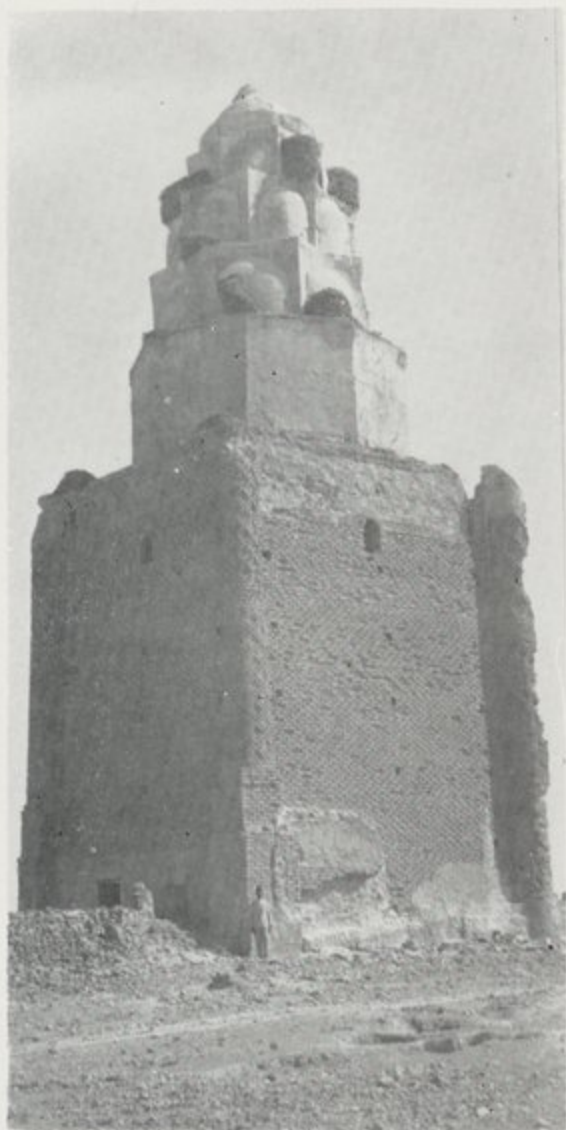
الشكل (٢٤) : مشهد امام الدور قبل أعمال الترميم

وأوفدت مديرية الآثار العامة هيئة فنية<sup>(٥)</sup> في ١-٨-١٩٦٣ لصيانة  
ضريح الامام الدوري فتم ترميم القبة من الخارج وكانت متداعية • ثم قامت  
الهيئة بعد ذلك بتنظيف الساحة المحيطة بالضريح للتوصل الى ماهية الابنية  
في المنطقة •

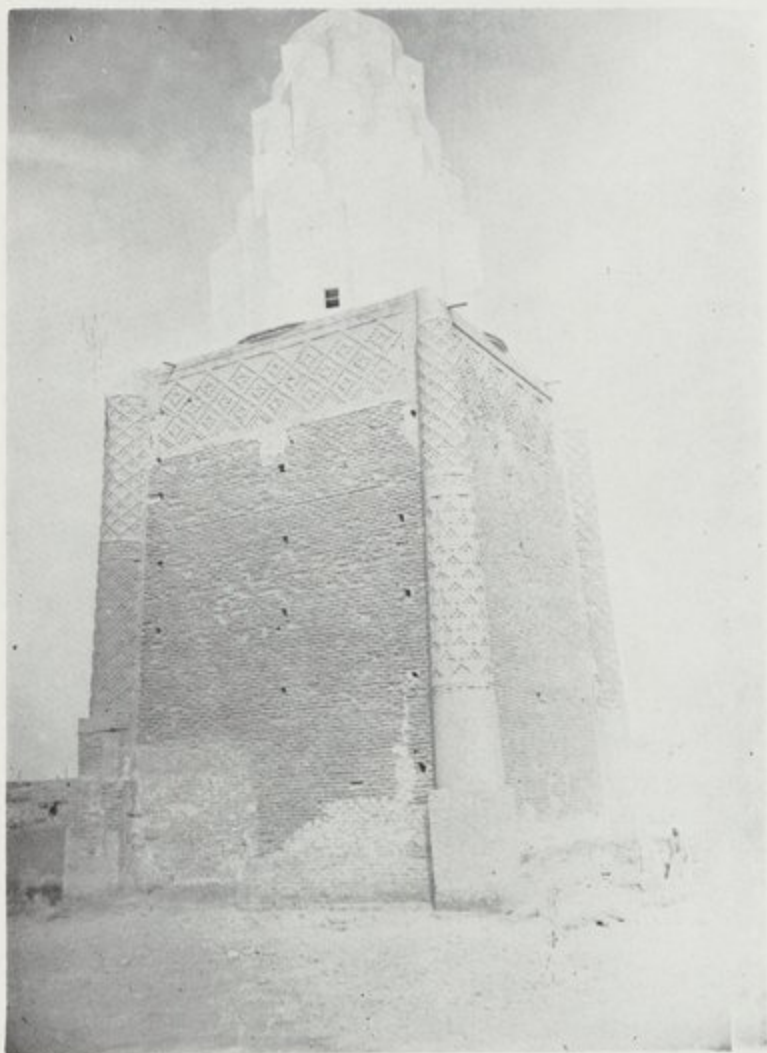
الشكل (٢٥) : مشهد امام الدور من القرن الثاني عشر للميلاد  
[ بعد اعمال الترميم ]

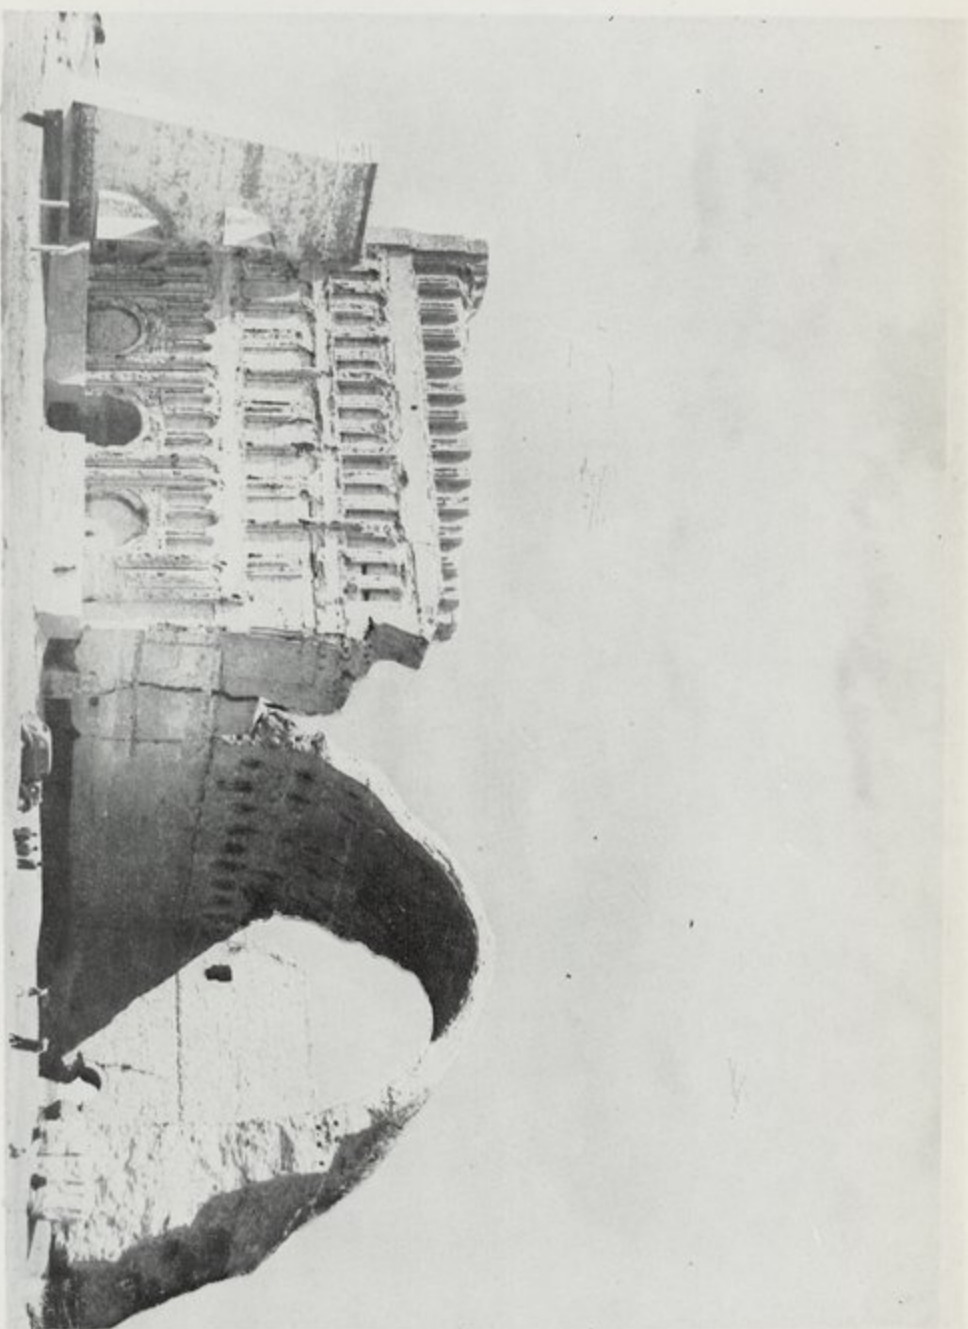
الشكل (٣٢) طاق كسرى : قبل صيانة قوس الطاق

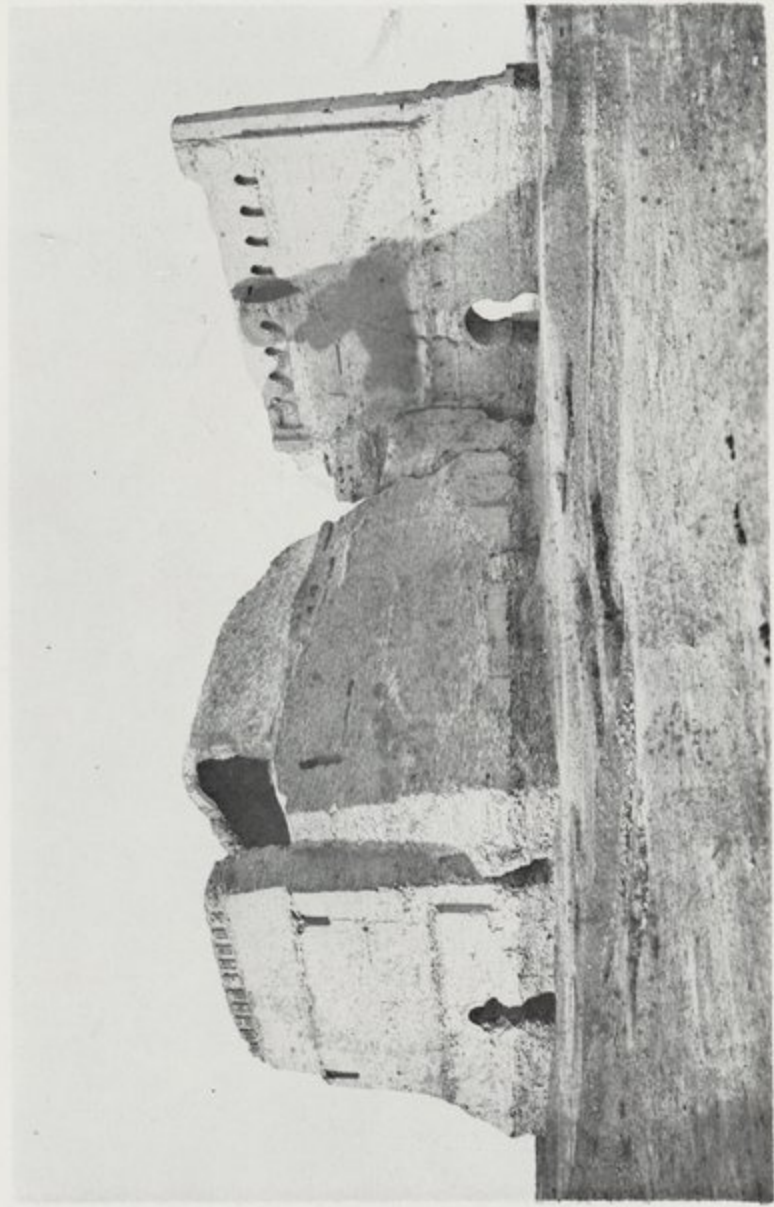
الشكل (٣٤) طاق كسرى : القسم الجنوبي الغربي قبل الصيانة الأثرية

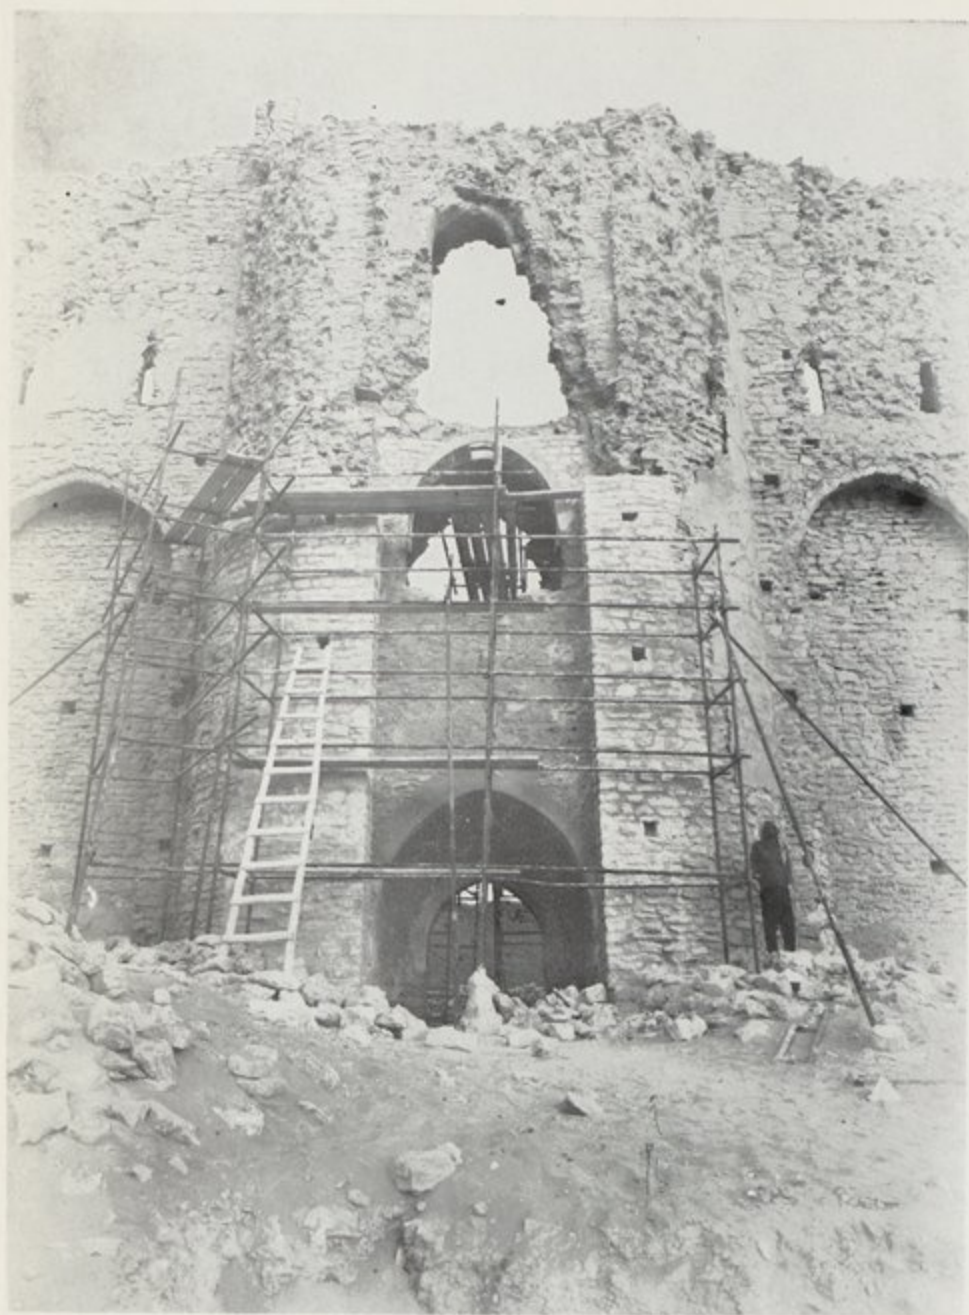
أشكال (٤٣) الأخيضر : واجهة المدخل الشرقي أثناء الصيانة الأثرية

وشملت أعمال التحري والصيانة الاثرية في موسم (١٩٦٤) الذي بدأ في الاسبوع الاول من حزيران للسنة المذكورة المدخل الشرقي وهو أحد المداخل الاربعة للحصن . كما شملت البيت الشمالي الشرقي وهو أحد البيوت الاربعة الرئيسية الموجودة في الحصن وكذلك البيت الجنوبي الشرقي . وقد تمت اعادة بناء قبو القاعة الرئيسية في الحصن وصيانته مع قاعات الاستقبال الاخرى والعمل جار في استظهار وصيانة الاقسام المهمة من بناية الحرس .
